Contributo para a recuperação de edifícios antigos

(Título antigo: Levantamento das principais patologias em edifícios antigos construídos em materiais naturais)

A. Murta, Universidade de Trás-os-Montes e Alto Douro, Vila Real, Portugal

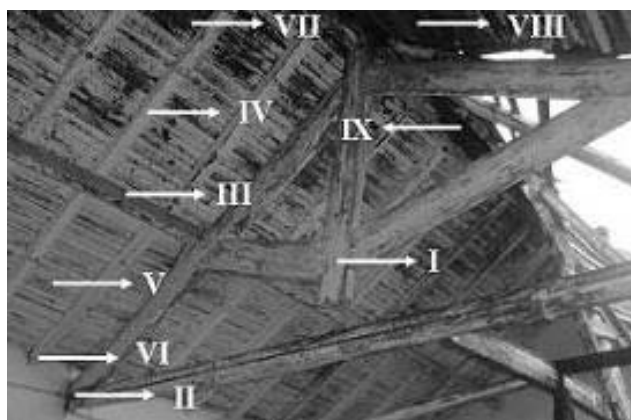
Fig. 4. Soluções da cobertura em treliças de madeira (imagem: A. Murta)

O telhado em madeira é composto por dois tipos de soluções. Na sala principal e na sala de apoio (Fig. 4) foram adoptadas treliças (Fig. 4, detalhe I), apoiadas directamente nas paredes de alvenaria à base de pedra calcária (Fig. 4, detalhe II), estas treliças suportam vigas principais (Fig. 4, detalhe III), que por sua vez suportam as madres (Fig. 4, detalhe IV). Sobre as madres existem placas de madeira (Fig. 4, detalhe V) para apoio às telhas cerâmicas.

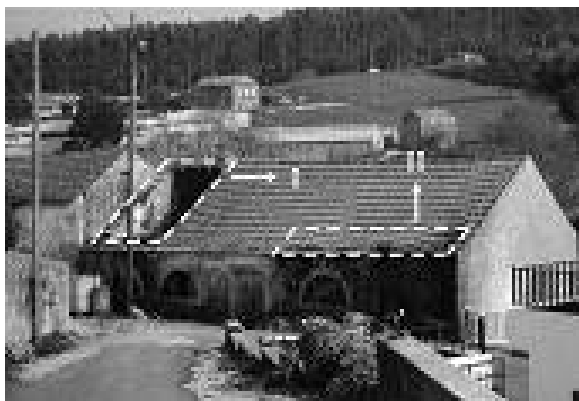
Fig. 6. 1º Colapso (2000) e c. 3º Colapso (2009) (imagem: A. Murta)

A estrutura de madeira do telhado tem sofrido diversos colapsos parciais ao longo dos últimos nove anos. O primeiro colapso parcial ocorreu em 2000, em que parte do tecto da arrecadação se desmoronou (Fig. 6, detalhe I). É importante sublinhar que os principais elementos estruturais de madeira que são as treliças não ficaram danificados.

Em 2009, a terceira falha estrutural do telhado ocorreu no tecto da sala principal sofreu um colapso parcial (Fig. 6, detalhe I). Neste caso, as madres (Fig. 6, detalhe IV) desabaram na zona do seu apoio da parede de alvenaria (Fig. 6, detalhe VI), gerando uma redistribuição da carga que resultou na queda da viga (Fig. 6, detalhe III). Esta redistribuição de carga foi possível porque o telhado funciona como um sistema estrutural [10].

Esta secção é centrada sobre as patologias associadas aos colapsos acima descritos. A Figura 6, detalhe II mostra uma deformação local permanente do tecto da sala principal na ligação com a parede frontal. Algumas telhas estavam também em falta.

Entretanto, a Figura 6 ilustra a condição do telhado da sala principal antes do terceiro colapso estrutural do telhado acima descrito e que ocorreu em 2009 (Fig. 6). Algumas madres e placas de madeiras apresentaram um estado avançado de deterioração na zona de contacto com a parede estrutural. Através da Figura 4, detalhe I, também é possível perceber que esses elementos de madeira tinham uma tonalidade mais escura do que os restantes localizados fora da zona danificada, o que indica um problema de infiltrações. Ao fazer uma análise semelhante, a Figura 4, detalhes VII, VIII e IX, indicam que existiram algumas telhas rachadas ou que o contacto directo entre as telhas e a

madeira não era o mais apropriado, porque pode aumentar a percentagem de humidade indesejável nos elementos estruturais de madeira.

A sequência de falhas estruturais foi causada basicamente por problemas de infiltrações no telhado que têm vindo a deteriorar a madeira do telhado do edifício. A solução estrutural do telhado em treliças de madeira demonstrou um comportamento melhor do que a solução do tecto com vigas de madeira, pois evita o colapso total sendo consequentemente mais robusto.

De forma a evitar o risco de infiltrações, foi proposto um sistema impermeável para o telhado. A solução passa pela utilização de um painel de sub-telha para evitar infiltrações no telhado em caso de fissuras nas telhas cerâmicas e permitir a correcção desse problema depois de um processo de manutenção sem deterioração dos elementos de madeira. Ao mesmo tempo, considerou-se a colocação de elementos de madeira de suporte das telhas, evitando o contacto directo entre as telhas e a estrutura de madeira do telhado principal e, consequentemente, também evita o aumento da humidade de elementos estruturais de madeira que poderia resultar num efeito de retracção ou deterioração da madeira.

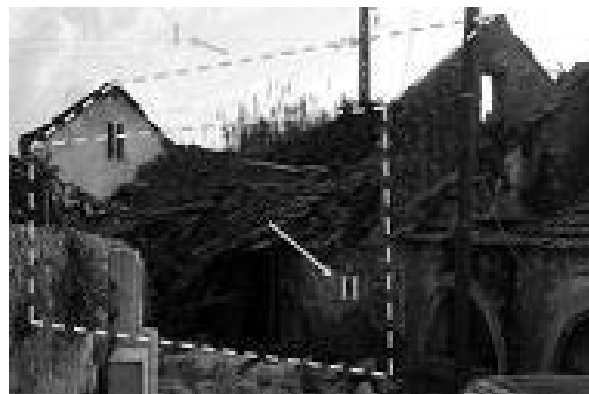
Fig. 7. 2º Colapso (2007) (imagem: A. Murta)

A segunda falha estrutural do telhado ocorreu em 2007, resultando na perda completa do tecto do armazém (Fig. 7, detalhe I) e parte da parede de alvenaria frontal (Fig. 7, detalhe II).

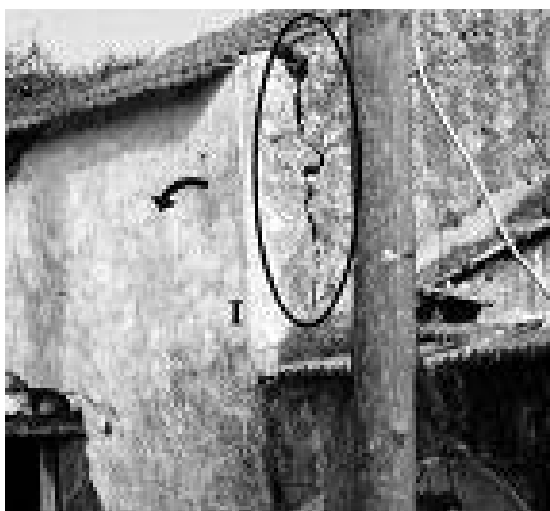
Fig. 8. Fissura vertical, 2007 (imagem: A. Murta)

Uma fissura vertical expressiva localizada na junção dos dois panos da parede de alvenaria no armazém (Fig. 8, detalhe I) formou-se pouco antes da ocorrência do segundo colapso do telhado ocorrido em 2007.

A fim de atenuar a falha estrutural observada na Figura 8, uma solução de reforço estrutural é proposta e apresentada na Figura 9, que inclui um tirante de aço (Fig. 9, detalhe III) e uma viga de reforço (Fig. 9, detalhe II) como elementos estruturais adicionais. Considera-se também que as vigas de madeira devem ter uma superfície de contacto horizontal com a parede. O reforço estrutural da junção das paredes de alvenaria deverá ser executado de acordo com a Figura 10, em que os comprimentos a e b devem ser calculados especificamente.
